VANO SANEADO

INVASION EN EL VANO T-130 a T-131 (LINEA MOQUEGUA-TACNA – L2029)

REGISTRO GRÁFICO

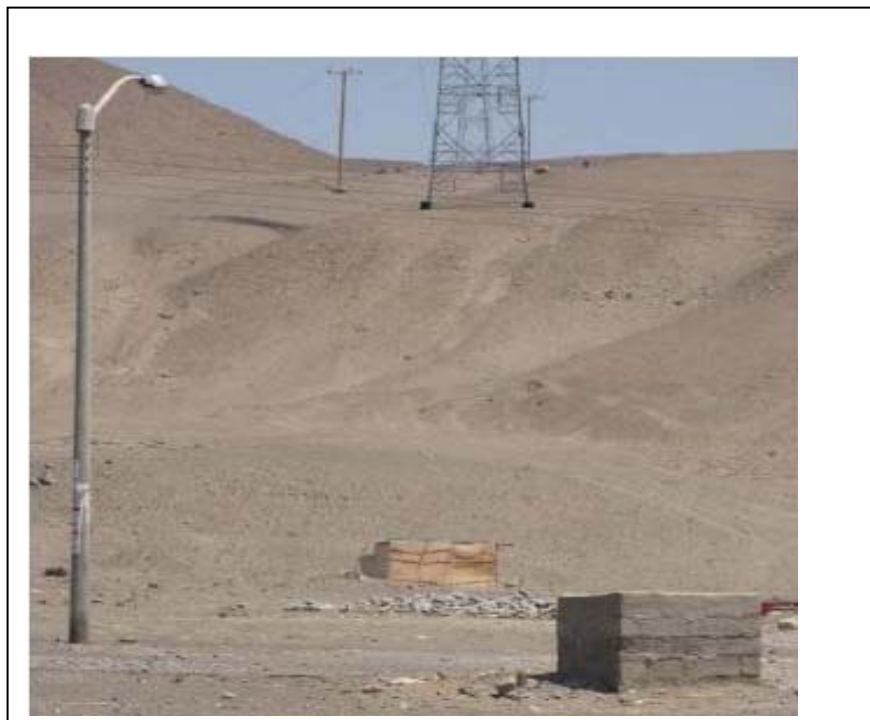
FIGURA N° 01
(Invasión en la Faja de Servidumbre vano T130 a T131)

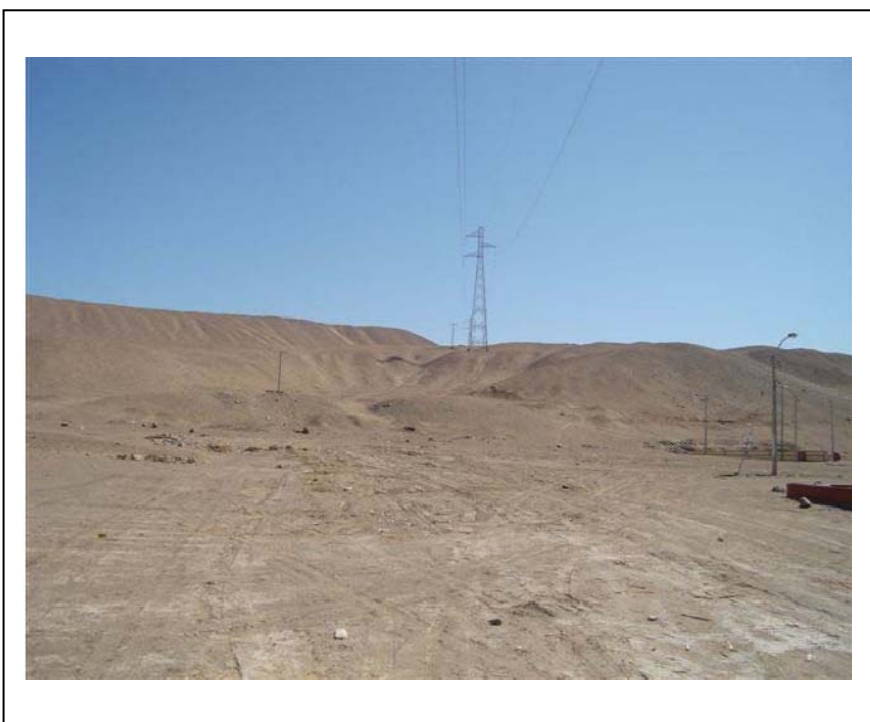
FIGURA N° 02
(Franja de Servidumbre del vano T130 a T131– Saneado)
