**VANO SANEADO**  
**VIVIENDA PRECARIA EN EL VANO T-90 a T-91**  
**(LINEA MOQUEGUA-PUNO – L2030)**

REGISTRO GRÁFICO

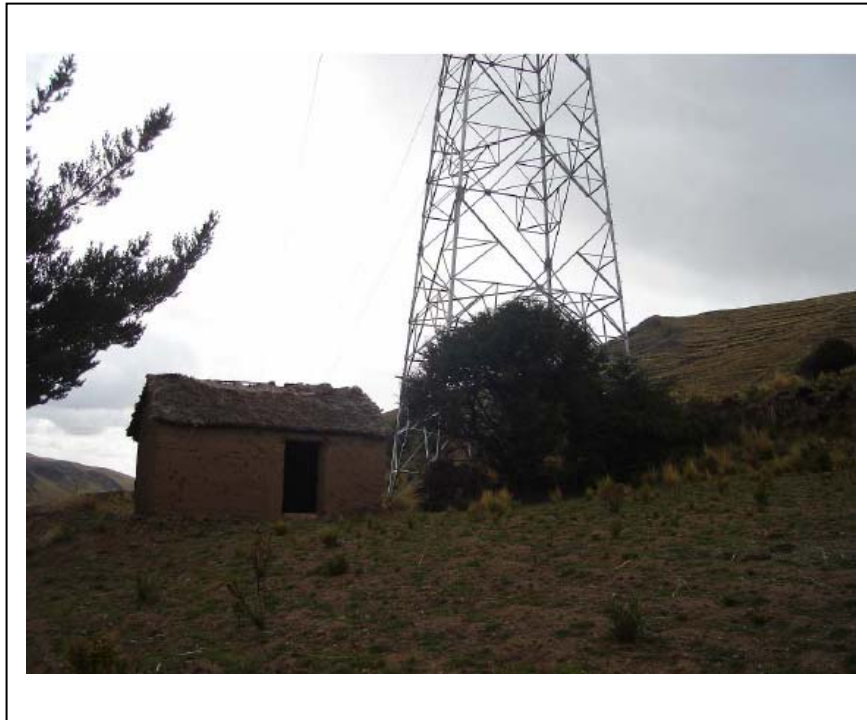
FIGURA Nº 01  
 (Construcción precaria de adobe)

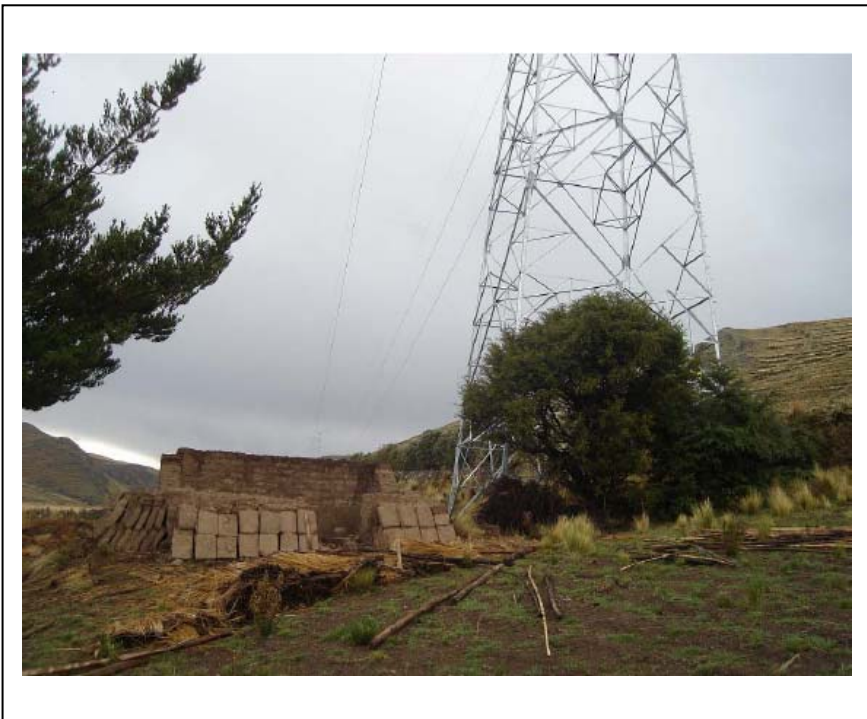
FIGURA Nº 02  
 (Franja de Servidumbre del vano T90 a T91 – SANEADO)  
 Construcción demolida en proceso de limpieza
