**VANO SANEADO**  
**VIVIENDA PRECARIA EN EL VANO T-90 a T-91**  
**(LINEA MOQUEGUA-PUNO – L2030)**

REGISTRO GRÁFICO

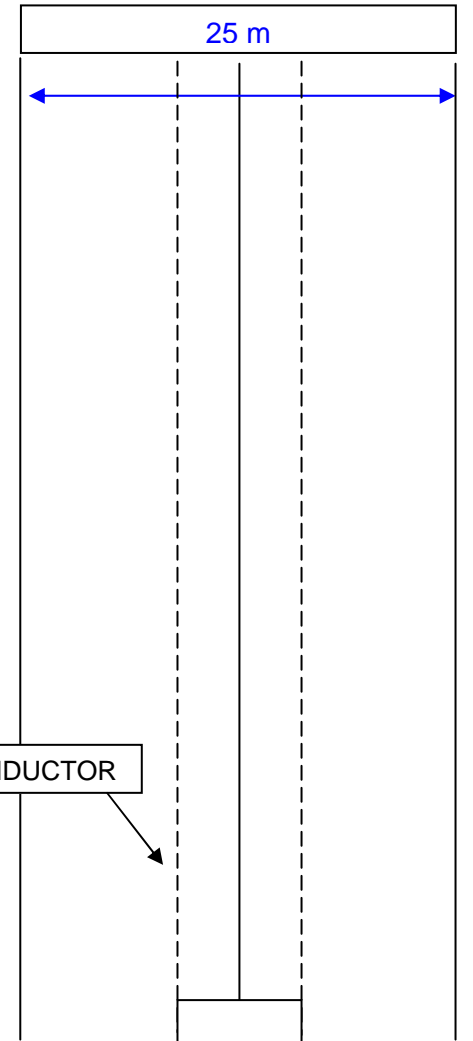
VISTA DE PLANTA

Construcción

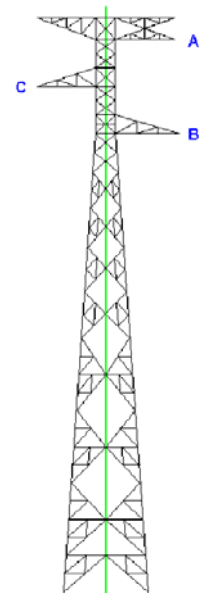
VISTA DE PERFIL

DV: Distancia Vertical más desfavorable del Conductor a la Construcción.

DH: Distancia Horizontal desde la proyección del conductor sobre el terreno hasta la construcción.
