VIVIENDAS PRECARIAS EN EL VANO T-228 a T-229 (LINEA SOCABAYA – MOQUEGUA L2025/L2026)

REGISTRO GRÁFICO

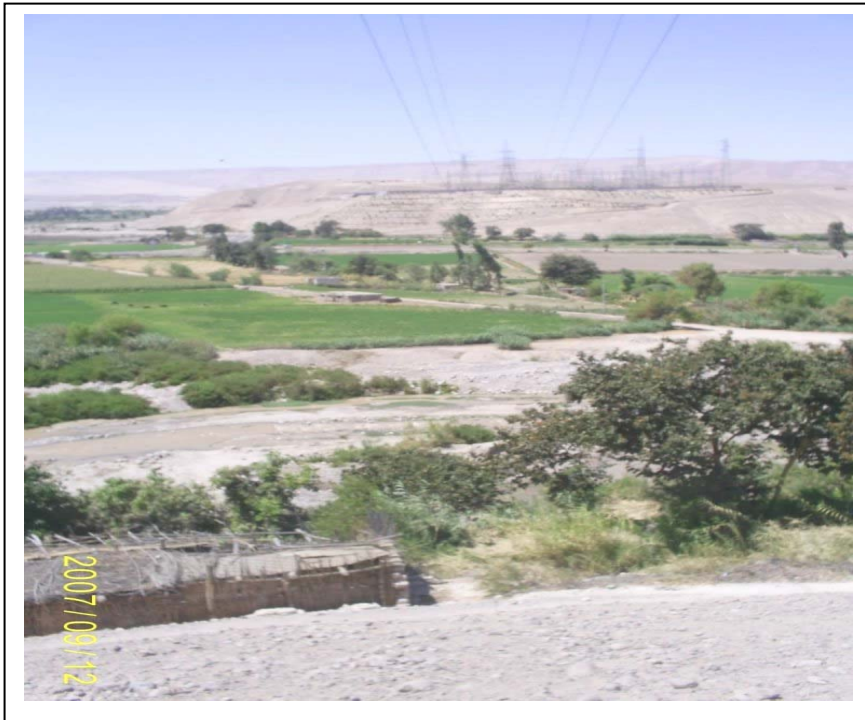
FIGURA N° 01
(Vista de la Torre N° 229 (al fondo S.E. Moquegua): Se aprecia 04 viviendas (chozas) precarias dentro de la faja de servidumbre)

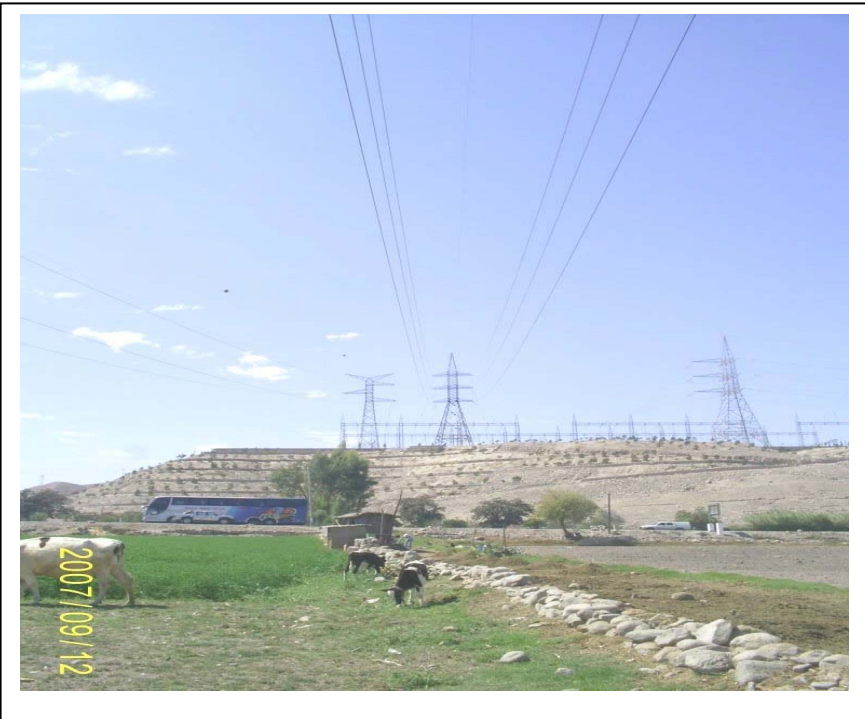
FIGURA N° 02
Vista Torre N° 229 (al fondo S.E. Moquegua): Se aprecia la vivienda precaria (choza) (D) dentro de la faja de servidumbre

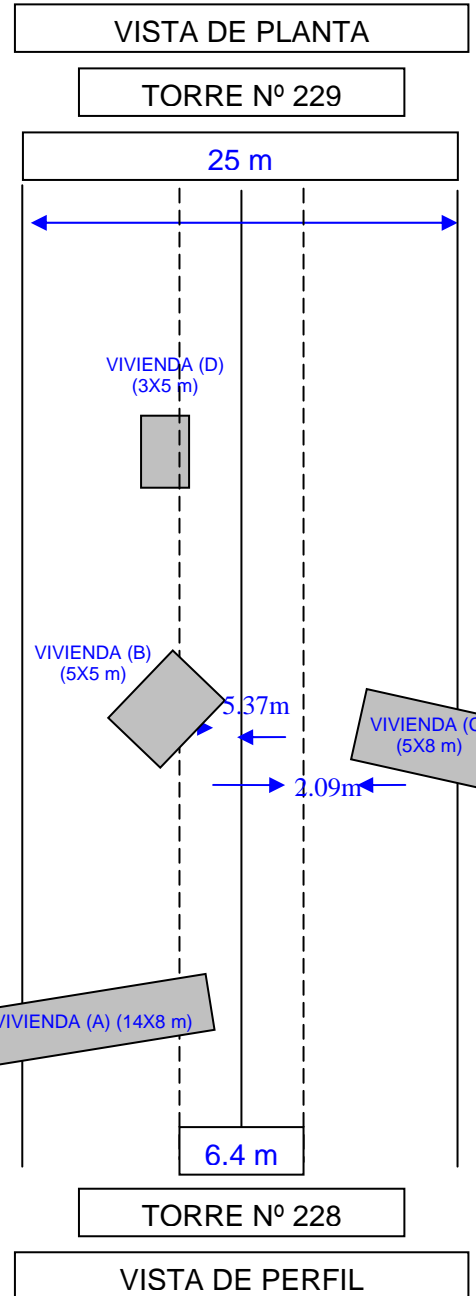
Construcción

DV: Distancia Vertical más desfavorable del Conductor a la Construcción.
DH: Distancia Horizontal desde la proyección del conductor sobre el terreno hasta la construcción.
