**LOSA DEPORTIVA EN EL VANO T-24 a T-25
(LINEA SOCABAYA – MOQUEGUA L2025/L2026)**

REGISTRO GRÁFICO

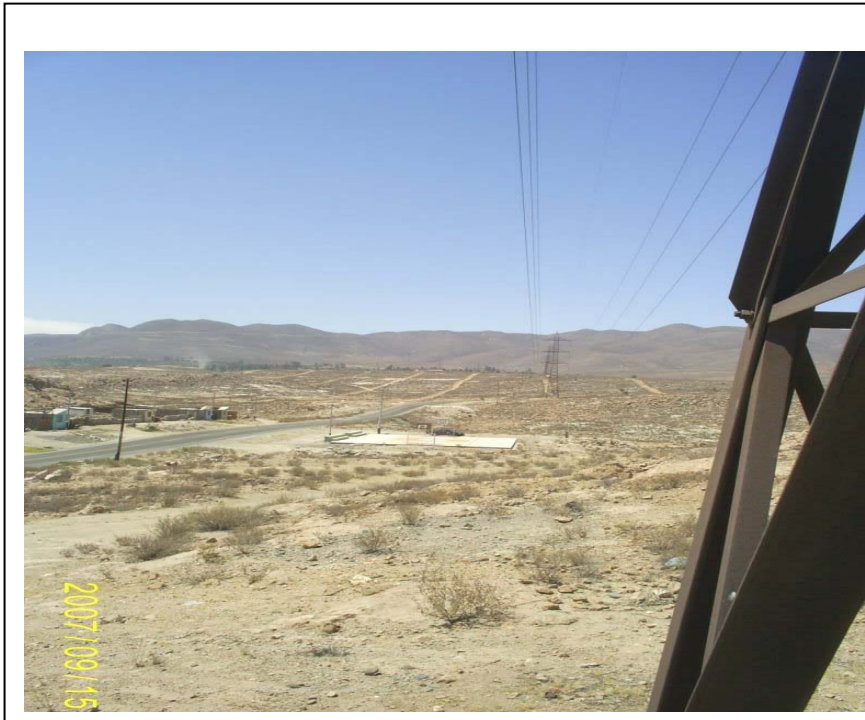
FIGURA Nº 01
(Vista de la Torre Nº 24: A la izquierda se aprecia la losa deportiva invadiendo parte de la faia de servidumbre)

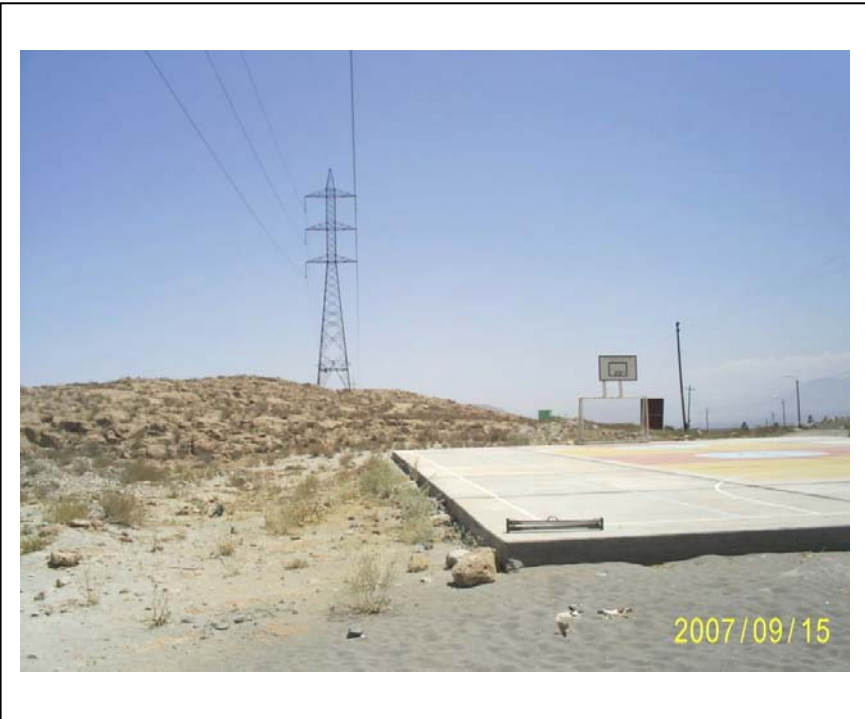
FIGURA Nº 02
Vista Torre Nº 24: Losa deportiva invadiendo la faja de servidumbre)

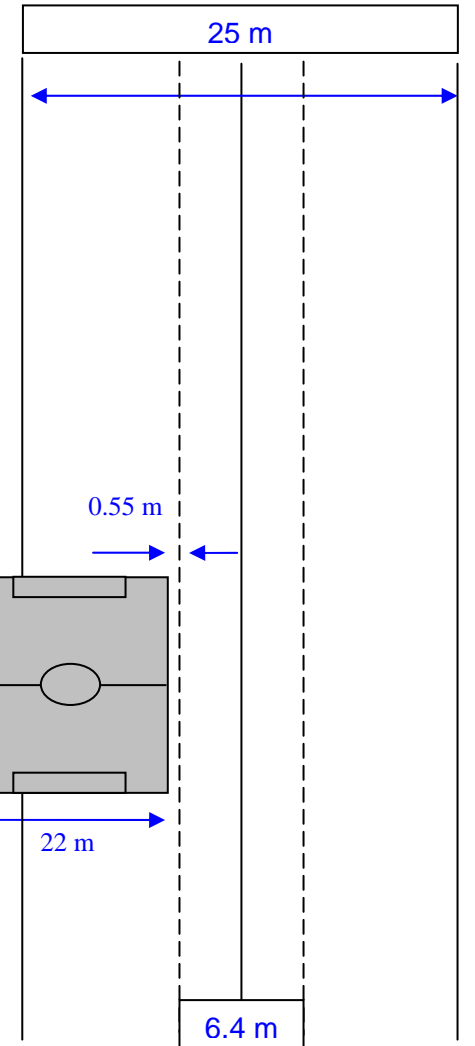
VISTA DE PLANTA

Construcción

TORRE Nº 25

TORRE Nº 24

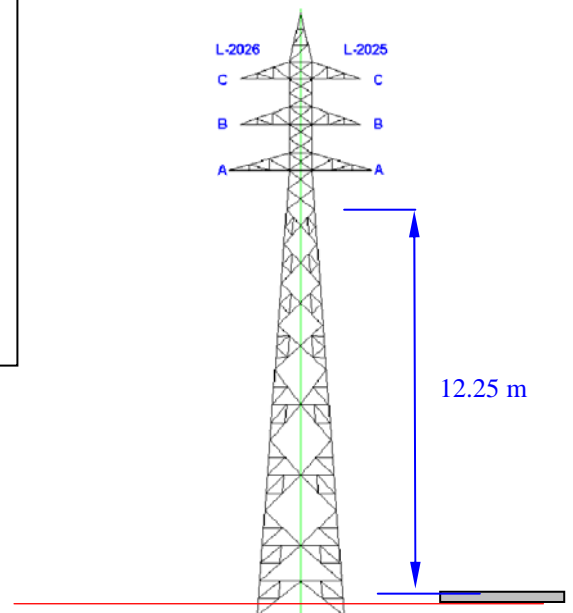
VISTA DE PERFIL

DV: Distancia Vertical más desfavorable del Conductor a la Construcción.
DH: Distancia Horizontal desde la proyección del conductor sobre el terreno hasta la construcción.
