**GRANJA DE CUYES EN EL VANO T- 427 a T- 428  
(LINEA MOQUEGUA - PUNO L2030)**

REGISTRO GRÁFICO

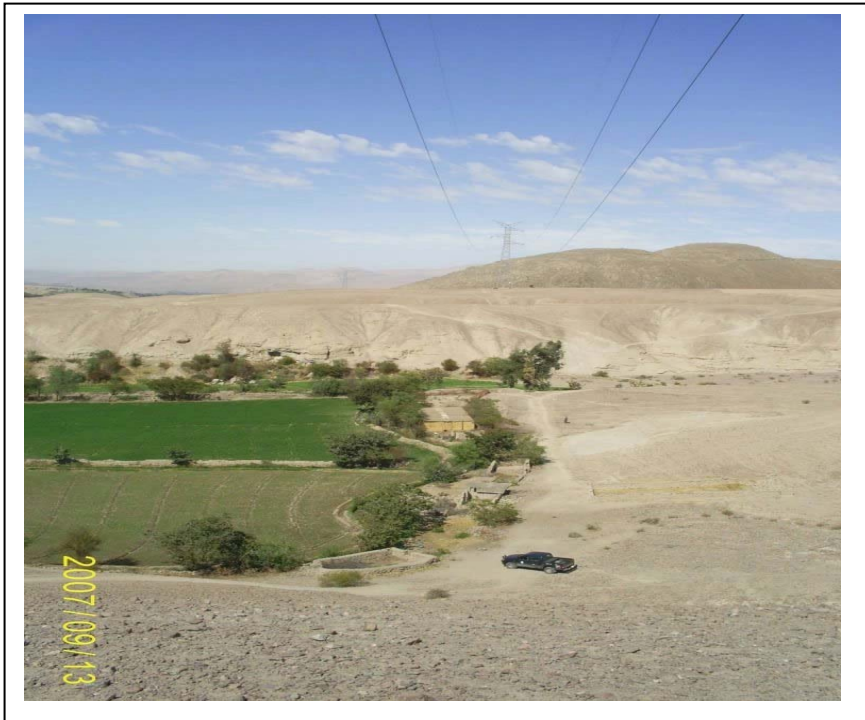
**FIGURA N° 01**  
(Vista Torre N° 428: Se aprecia en el medio del vano la granja de crianza de cuyes invadiendo la faia de servidumbre)

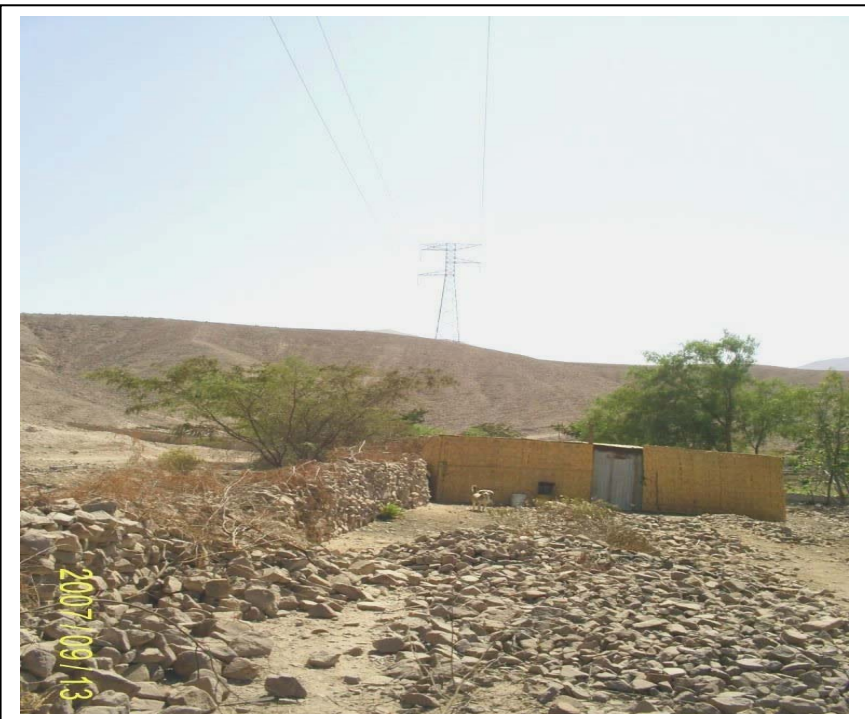
**FIGURA N° 02**  
(Vista Torre N° 427 (al fondo): Se aprecia la granja de crianza de cuyes invadiendo la faja de servidumbre)

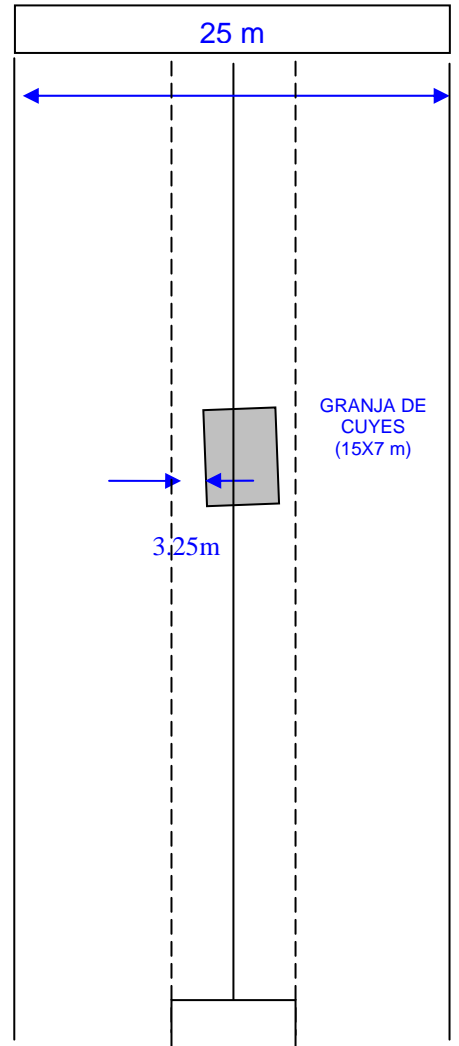
VISTA DE PLANTA

TORRE N° 427

TORRE N° 428

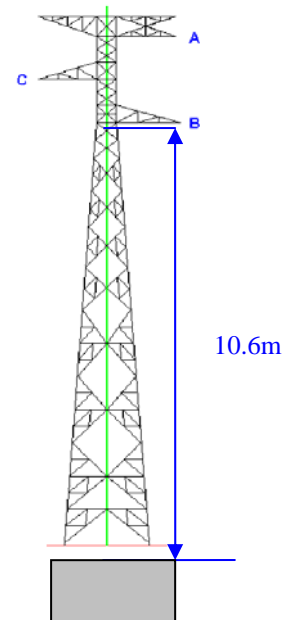
VISTA DE PERFIL

DV: Distancia Vertical más desfavorable del Conductor a la Construcción.  
DH: Distancia Horizontal desde la proyección del conductor sobre el terreno hasta la construcción.
